# Evaluación de la erosión hídrica y deslizamiento lateral del Río Portoviejo, en el sector Picoazá

## *Evaluation of Water Erosion and Lateral Sliding of the Portoviejo River in the Picoazá Sector*

Recibido: 2025-05-01 / Aceptado: 2025-06-02 / Publicado: 2025-07-01

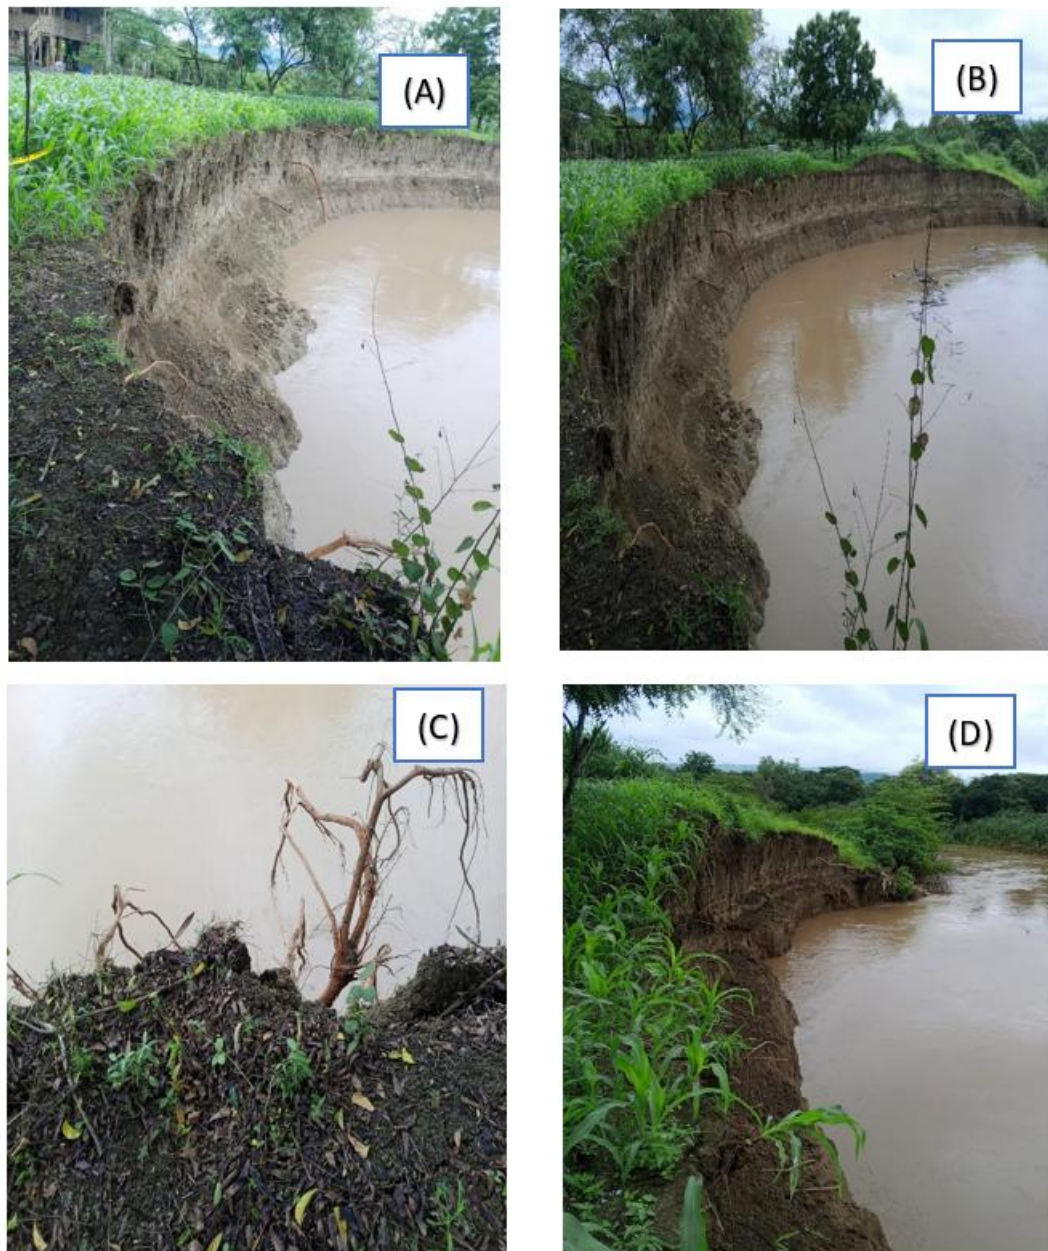
En la imagen A muestra un claro proceso de socavación de la base del talud, donde el flujo concentrado ha eliminado el sedimento fino creando un banco casi vertical de 2 m de altura. Este tipo de corte en la margen externa es característico de crecidas puntuales y

profundización del cauce (Gariano & Guzzetti, 2016; Salcedo et al., 2022) y coincide con los niveles máximos de precipitación registrados por INAMHI (2025) durante el 27 febrero. En la siguiente imagen B pone de manifiesto la curvatura acusada del cauce, que concentra la energía hidráulica sobre el talud fotografiado en A, acentuando la erosión lateral. La forma en herradura del corte aluvial favorece la expansión progresiva de la zona socavada (Thielen et al., 2023).

Posteriormente la imagen C se aprecian raíces de árboles de ribera parcialmente expuestas y suspendidas sobre el cauce, evidenciando planos de falla superficiales que, tras la remoción del soporte, pueden desencadenar deslizamientos de bloques coherentes al colapsar la cubierta vegetal (Islam et al., 2021). Finalmente, en la imagen D muestra el tramo aguas abajo, donde se observa material suelto acumulado en la base del banco y el avance de la erosión alternando lentes de limo y arena. Este patrón estratificado corresponde a depósitos de inundación recientes, cuya alta porosidad facilita el arranque mecánico por el flujo (Mora & Rojas, 2012).

**Figura 3.** *Fotografías de la desestabilización y socavación hídrica en el talud del cauce del río Portoviejo, sector Picoazá*

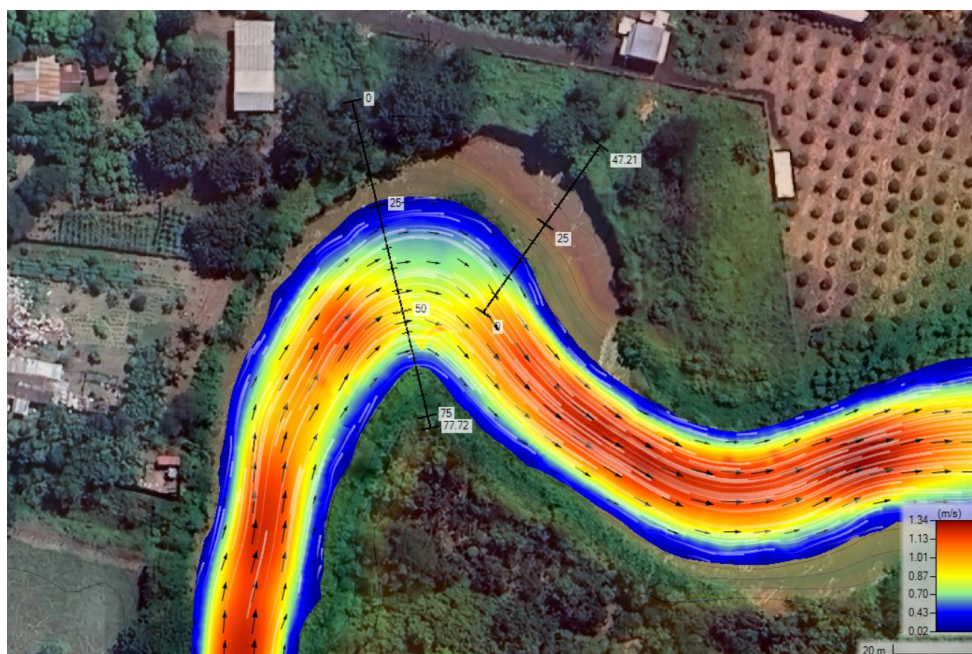
**Figura 4.** Evaluación hidráulica del talud mediante modelación matemática en Hec-Ras.

El resultado mostrado en la figura revela velocidades máximas de hasta 1,34 m/s — representadas en rojo intenso concentradas en el talud externo del meandro (perfil de corte marcado en “75–77,7 m” de ancho), donde la combinación de alto gradiente hidráulico y radio de curvatura reducido genera esfuerzos cortantes superficiales capaces de arrancar sedimento fino (Thielen et al., 2023). En la ribera interna, las velocidades disminuyen por debajo de 0,43 m/s (azul), favoreciendo la deposición en terrazas aluviales y la formación de barras de gravas, tal como describe Varnes (1978).

Mediante la herramienta de “Shear Stress” de HEC-RAS, se estimaron esfuerzos de corte superficiales superiores a 15 N/m<sup>2</sup> en la margen exterior, superando el umbral crítico para limos y arenas medias ( $\tau_c \approx 10$  N/m<sup>2</sup>) y confirmando la alta susceptibilidad a la erosión lateral (Gariano & Guzzetti, 2016). En contraposición, las áreas de baja velocidad mostraron  $\tau < 5$  N/m<sup>2</sup>, insuficientes para movilizar sedimentos cohesivos.

Los resultados identifican claramente la necesidad de estabilizar el talud externo mediante estructuras disipadoras de energía (espigones o gaviones) y la revegetación de la ribera interna para favorecer la deposición y disipación de carga hidráulica (Mora & Rojas, 2012). Además, se propone el diseño de

bermas escalonadas para reducir el gradiente local y evitar la concentración de flujos erosivos en un único plano de falla.

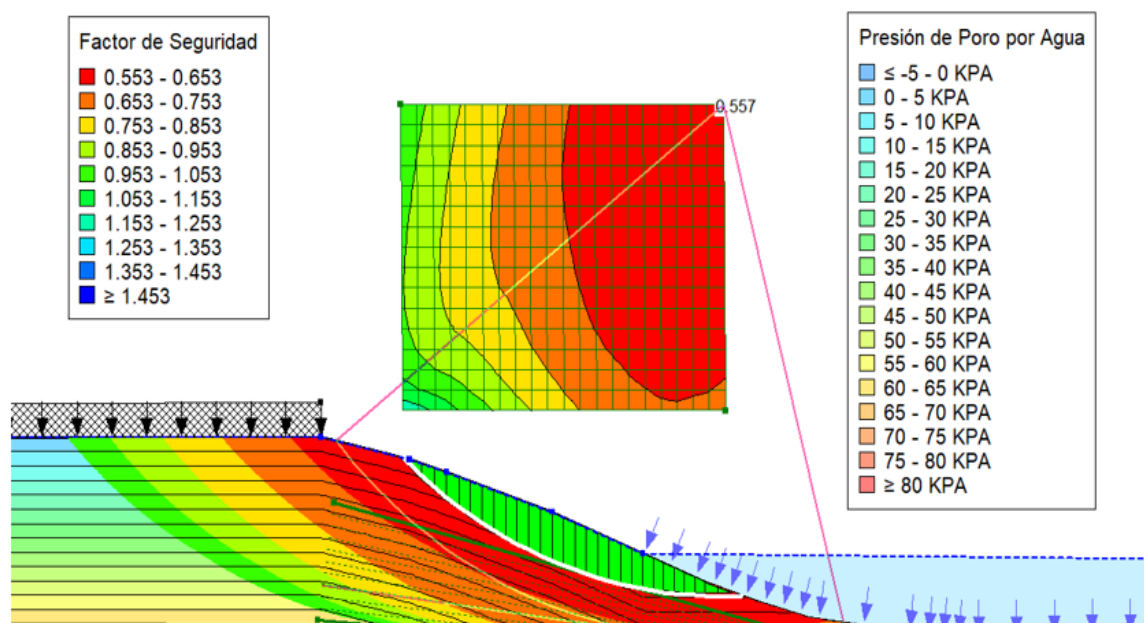
El análisis de estabilidad realizado en Picoazá muestra valores de factor de seguridad (FS) claramente inferiores a la unidad en gran parte del talud, alcanzando un mínimo de 0,557 en la zona más crítica (rojo oscuro en la leyenda de FS). Según la metodología de Bishop (1955), adoptada en este modelado, un  $FS < 1,0$  indica que las fuerzas impulsoras superan a las resistentes, confirmando la inminencia de deslizamientos si no se interviene (Morgenstern & Price, 1965). Las zonas con FS entre 0,653 y 0,753 (naranja) aún son altamente inestables y dependen en gran medida de la cohesión del material; en cambio, los sectores con  $FS > 1,153$  (verde claro y cian) se consideran relativamente seguros, aunque pueden verse comprometidos por aumentos de la presión de poro. La distribución de presiones de agua intersticial (flechas azules) muestra aumentos hasta  $>80$  kPa en el pie del talud, reduciendo efectivamente el peso normal y, por tanto, el rozamiento interno, lo que agrava la inestabilidad (Duncan & Wright, 2005). En conjunto, estos resultados sugieren la necesidad de implementar medidas de mitigación como drenajes subhorizontales para rebajar la presión de poro (reducción de  $u$ ), y

**Figura 5.** Análisis de la estabilidad de talud del cauce del Río Portoviejo con un calado de 3.8 m

la construcción de bermas o anclajes en la zona media del talud, donde el FS ronda apenas 0,753–0,853 (amarillo-anaranjado), para

eleva el FS por encima de 1,3 —valor recomendado para taludes en pendientes críticas (Hoek & Bray, 1981).

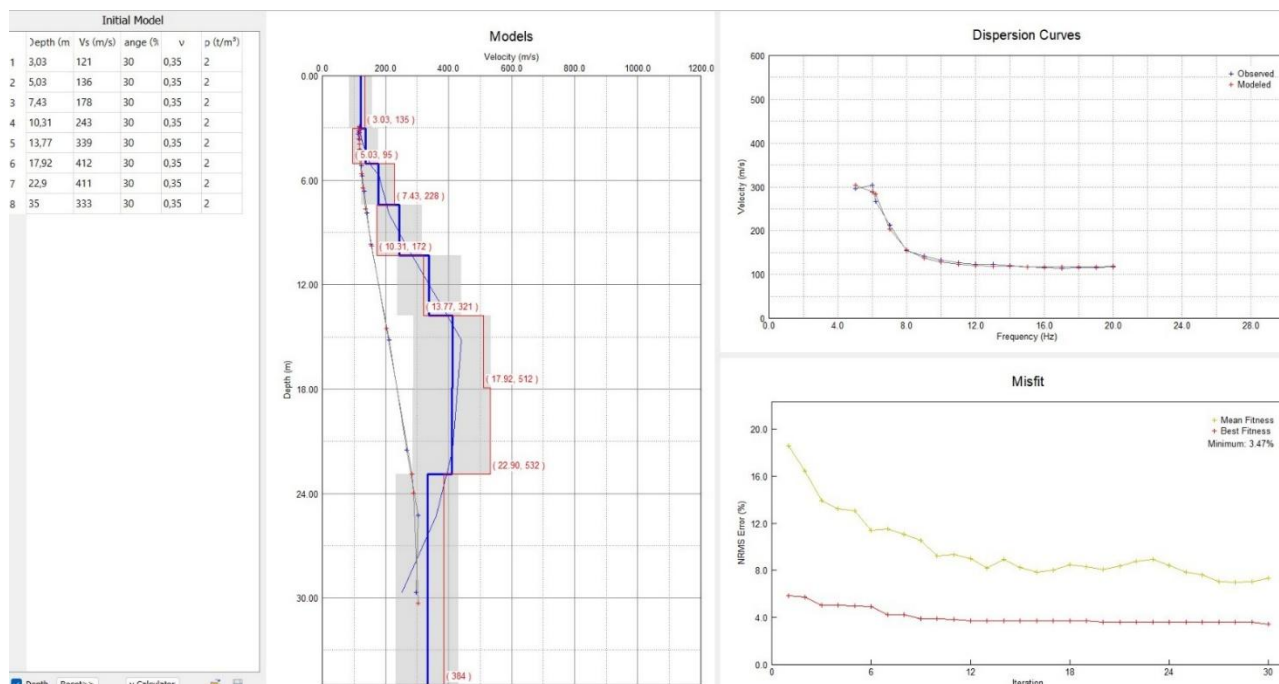
El perfil de velocidades verticales muestra una tendencia general de incremento de  $V_s$  con la profundidad. En los primeros 3 m, la velocidad promedio es de 121 m/s, compatible con sedimentos blandos saturados. A partir de 5 m,  $V_s$  aumenta a 136 m/s y sigue ascendiendo escalonadamente

hasta alcanzar valores entre 512 m/s y 532 m/s en profundidades cercanas a los 18–23 m, lo que sugiere la presencia de estratos más rígidos o parcialmente consolidados en ese intervalo (Xia, Miller, & Park, 1999).

**Figura 6.** Análisis de la estabilidad de talud del cauce del Rio Portoviejo con un calado de 3.8 m
