Artículo de investigación original

# Evaluación de suelos susceptibles por deslizamientos desde datos geológicos, geofísicos y geotécnicos en sitio Pajita, Manabí

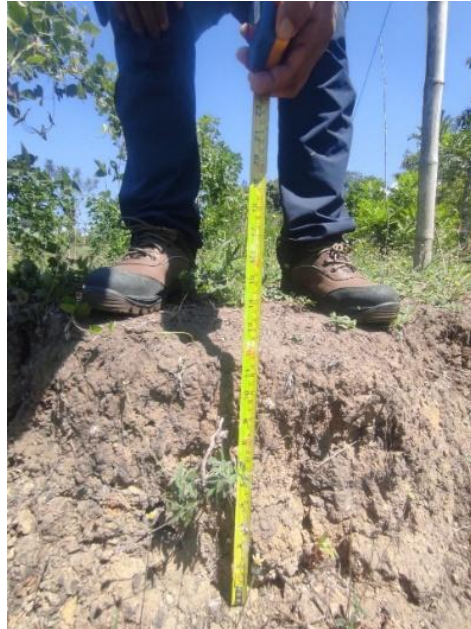
**Figura 9.** *Escarpe del deslizamiento y medición de altura en el sitio de estudio*

Con información de la Secretaría Nacional de Gestión de Riesgos (SNGR), se determinó que el deslizamiento es de tipo traslacional, activo y creciente. Se aprecian la corona y el

cuerpo del deslizamiento, y se ha estimado que numerosas viviendas se encuentran en un alto nivel de exposición.

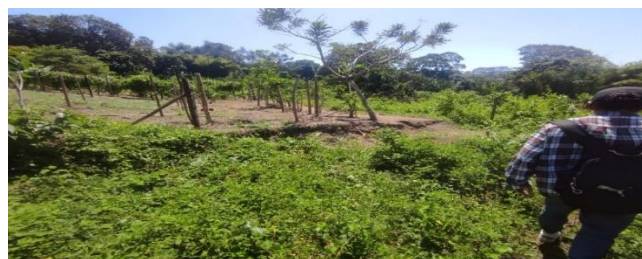
**Figura 10.** *Vista del escarpe del deslizamiento y la afectación en la vegetación del sitio de estudio.*
